La dramatique disparition de Georges Hérail

LE Jeudi 5 Février 1959, Georges HÉRAIL a disparu en plongée.

Pressenti par M. DELBREIL, propriétaire et directeur d'une usine électrique, pour faire la vérification d'un barrage et aider aux travaux de réfection des piles d'une vanne, il se mit à l'eau à 11 h. 30.

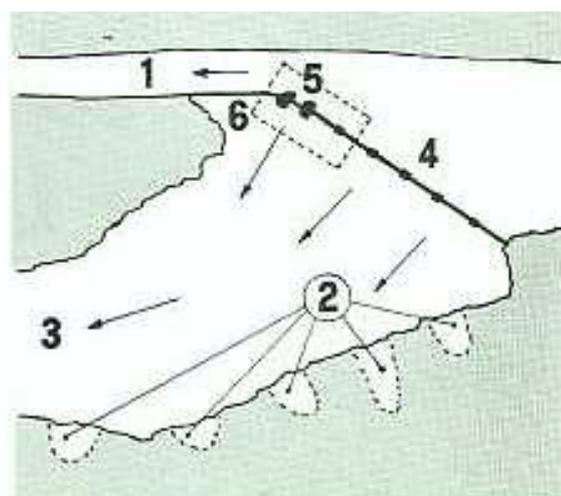
Plan de situation, en haut, et de détail de la vanne, en bas :
1 : canal d'usine, 2 : parties creusées par le courant, 3 : vers Salles du Salat, 4 : digue, 5 : vanne, 6 : mur du canal, 7 : batardeau, 8 : orifice présumé de disparition, 9 : radier amont et 10 : radier aval.

La première équipe est déjà sur place et un plongeur reconnaît l'amont du barrage à l'endroit où a disparu Georges Héral. Il est assuré par deux bouts solides et on ne lui laisse que très peu de mou. Cela lui permet toutefois d'arriver au bus du radier, et il aperçoit la faille : elle a une largeur de 1 m. 20, une longueur de 7 mètres. Elle part en triangle, la base devant le radier. Il veut voir à l'intérieur : son masque et son tuba sont happés en un dixième de seconde, on le remonte en hâte.

Les deux jours suivants furent employés à construire un batardeau pour protéger la vanne et ses piliers, couper le courant et la pression d'eau. La somme de travail réalisée par tous les plongeurs est incroyable, car l'eau est à 3°; ils passent en moyenne 1 h. 1/2 à manipuler madriers, poutrelles, plaques en fer, sacs de sable et gabions.

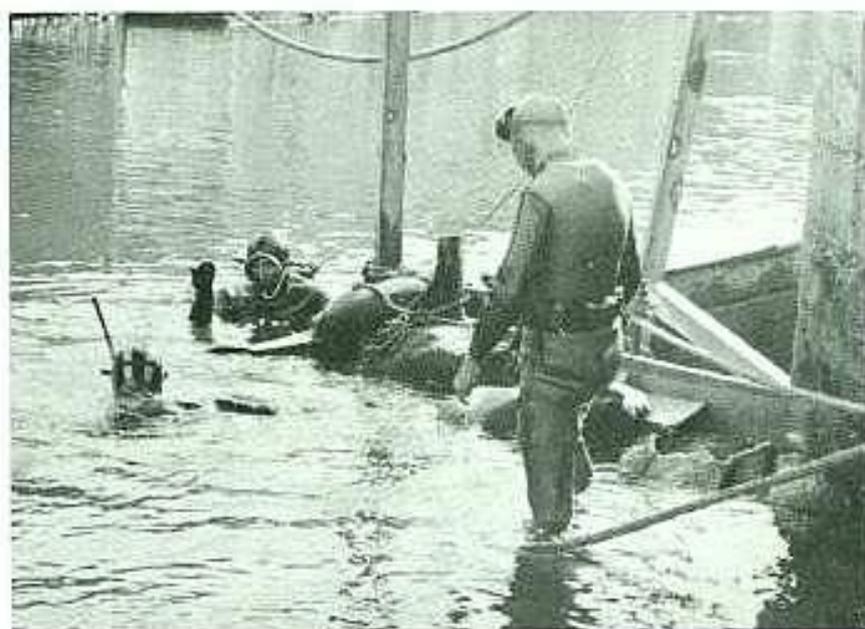
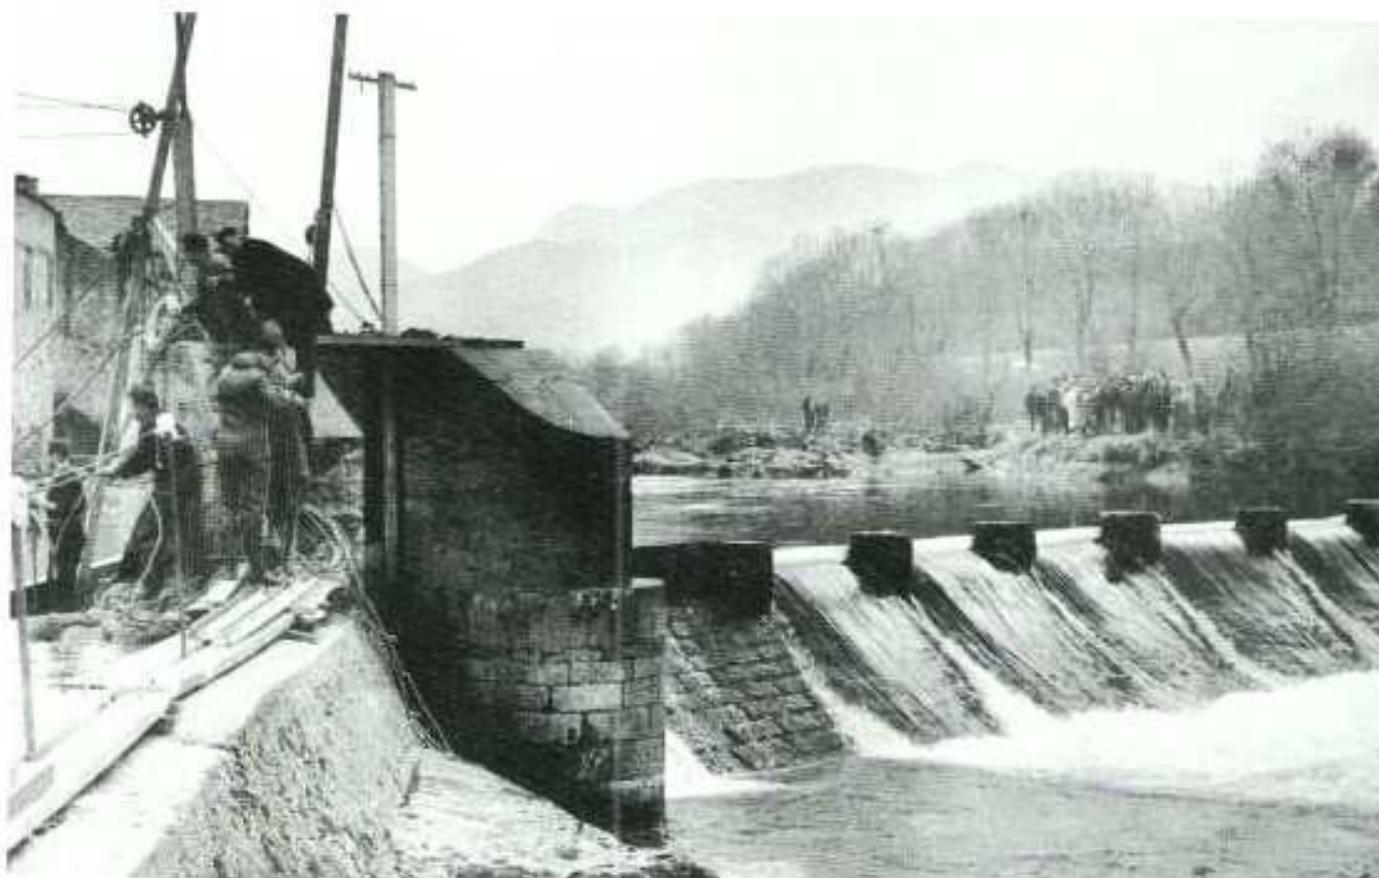
À droite : Le barrage de Saint-Lizier (Ariège). C'est sous la pile centrale de la vanne que se trouvaient des affouillements de plus de 5 mètres.

Après une première reconnaissance en aval de la vanne, pour déterminer l'importance des affouillements, il remonte sur le barrage.

Un trou de 5 mètres de profondeur sous le fond de la rivière, c'est tout ce qu'il aperçoit... Où va ce trou? Est-ce le départ d'une rivière souterraine, fort courante dans la région? La fluorescine employée ne permet pas de déterminer toutes les sorties possibles.
